RAPORT

**z inwentaryzacji połaci dachowej oraz innych elementów
konstrukcyjnych budynku kościoła parafialnego pw. św.
Maksymiliana Kolbego mieszącego się w Łodzi przy Skwerze
Maksymiliana Kolbego 1**

Łódź, 2 września 2021 r.

Inwentaryzację przeprowadzono w dniu 19 sierpnia 2021 roku.

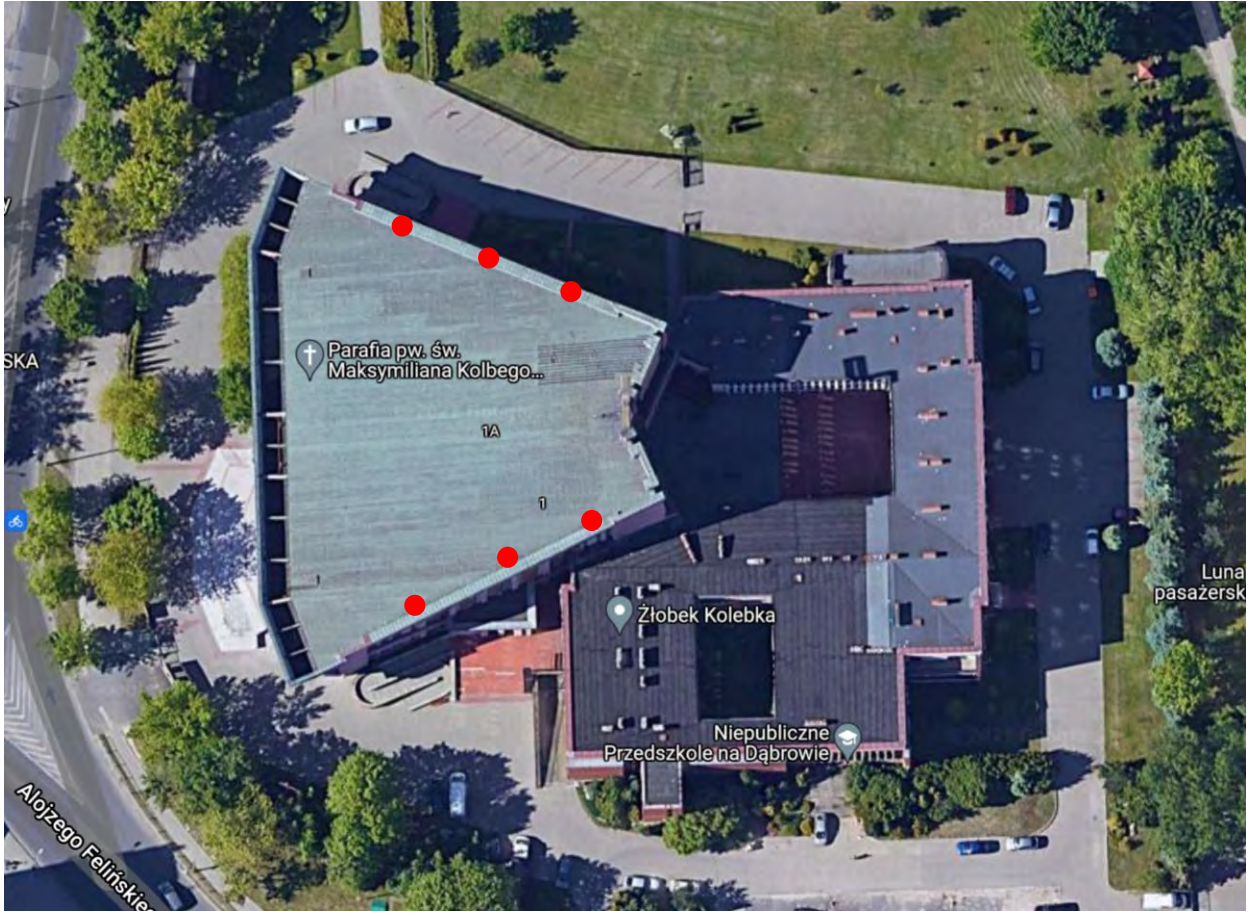
- nieszczelności zlokalizowane są w różnych miejscach; największa jest zlokalizowana na jednej z krawędzi (czerwona kropka na widoku z góry na połąć dachową) i ma średnicę około 4 cm – jest to miejsce gdzie wspornik instalacji odgromowej znajduje się w obróbce ogniomuru,
